## Substituição de Contenção Ineficaz por Contenção em Solo Grampeado

Contenções em aterro reforçado com geogrelhas, com grandes problemas de instabilidade foram substituídas / reforçadas por muro em solo grampeado na cidade de Belo Horizonte. Esse artigo abordará o método construtivo utilizado para a remoção da contenção existente concomitante com a construção da nova contenção, a fim de ilustrar a técnica construtiva, agilidade no processo produtivo e eficiência do solo grampeado para estabilização de encostas e não trará maiores detalhes sobre o detalhamento do projeto. O reforço foi executado de cima para baixo, removendo a face da contenção em aterro e executando a nova face em solo grampeado. Durante toda a obra priorizou-se o controle de injeção dos grampos para o acompanhamento das pressões injetadas. Foram instalados extensômetros para o acompanhamento da estabilidade

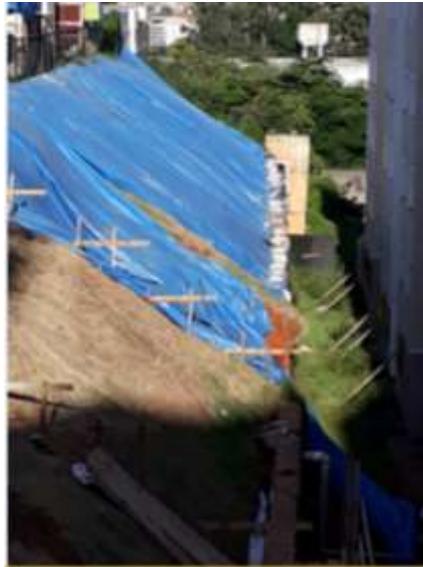
A ruptura de uma contenção em aterro reforçado com geogrelhas existente em um condomínio residencial localizado na cidade Belo Horizonte/MG, levou à interdição de parte do mesmo pela defesa civil. Fez-se necessário o estudo de um novo método que substituisse a contenção existente com rapidez de execução e qualidade técnica. Por ser um método seguro, de grande agilidade na execução e economicamente mais viável em relação à outros métodos, foi definido que a estabilidade do talude seria garantida através da técnica de solo grampeado. Através da Figura 01 é possível observar a ruptura do talude e o desaprumo do muro existente, mostrando a iminência de um novo escorregamento.

Figura 01: contensão em terra e rompida.

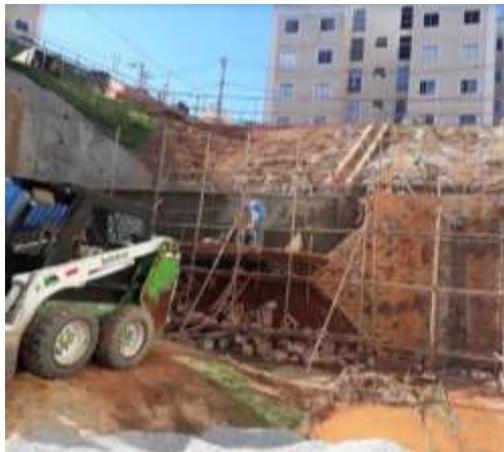
O método construtivo adotado foi o de remoção do muro avariado de cima para baixo e a construção concomitante de muro em solo grampeado, como pode ser observado através da Figura 02.

Figura 02: Remoção do muro em aterro e início do solo grampeado.

A construção do muro de reforço em solo grampeado foi executada de cima para baixo, com remoção da face em muro de aterro e a construção do muro em solo grampeado com o uso de andaimes leves. Esta remoção possibilitou o aumento do corredor existente entre o prédio e o muro com ganho de espaço para os condôminos. A execução em espaço exíguo é uma característica das contenções em Solo Grampeado. Através da Figura 07 é possível observar o espaço disponível entre o andaime e os prédios.

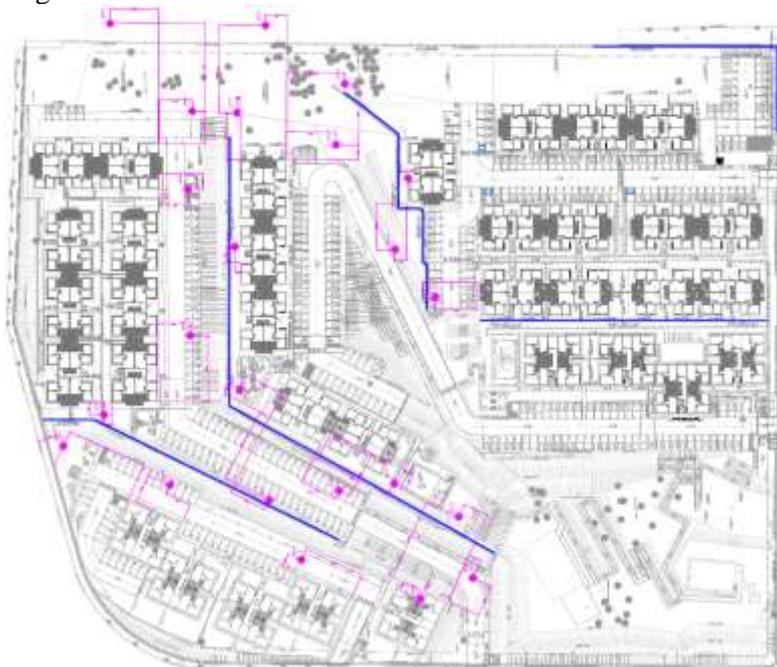
Para a realização das análises de estabilidade supracitadas, fora realizada nova campanha de sondagens à percussão. Os resultados em termos de caracterização e resistência à penetração foram cruzados com a bibliografia de forma a estabelecer, por meio de correlações, os parâmetros geotécnicos. A locação de sondagens foi realizada considerando as situações críticas em termos de desnível, segurança e estabilidade, conforme apresentado pela Figura 03. Dessa forma, obtendo informações estratégicas, foi possível traçar um perfil geológico geotécnico do solo local, possibilitando a compreensão comportamental de cada região representativa das sondagens.

Figura 03: Locação dos pontos de sondagem.

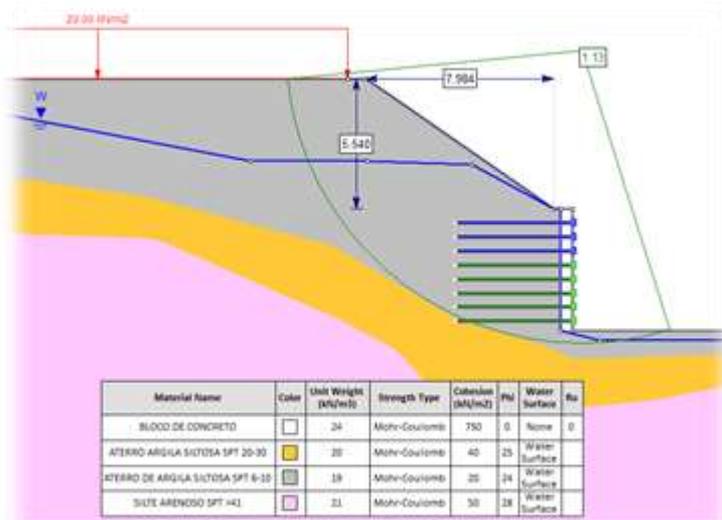
A fim de refinar os parâmetros obtidos, realizou-se a modelagem da situação previamente ao dimensionamento dos reforços em solo grampeado, de forma que os parâmetros geotécnicos adotados fornecessem fatores de segurança compatíveis com as ocorrências constatadas.

Figura 04: Interpretação de seção crítica – Situação anterior ao reforço – Condição de saturação.

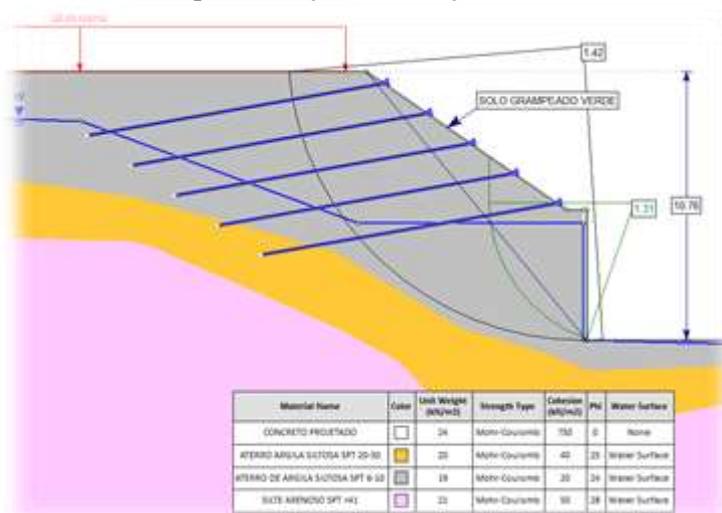
Nessa fase inicial, em decorrência da inexistência de drenagens profundas de base e do período de elevada pluviometria em que os procedimentos de estabilização foram realizados, considerou-se a mesma ocorrência de saturação do maciço. No trecho do solo grampeado verde foram inseridos drenos profundos que promoveriam o alívio das pressões na região do maciço. Considerou-se o fator de segurança mínimo de 1,30 – conforme ABNT NBR 11682/2009 – para avanço dos serviços no sentido do trecho à prumo da contenção.

Figura 05: Interpretação de seção crítica – Etapa inicial de estabilização – Condição de saturação.

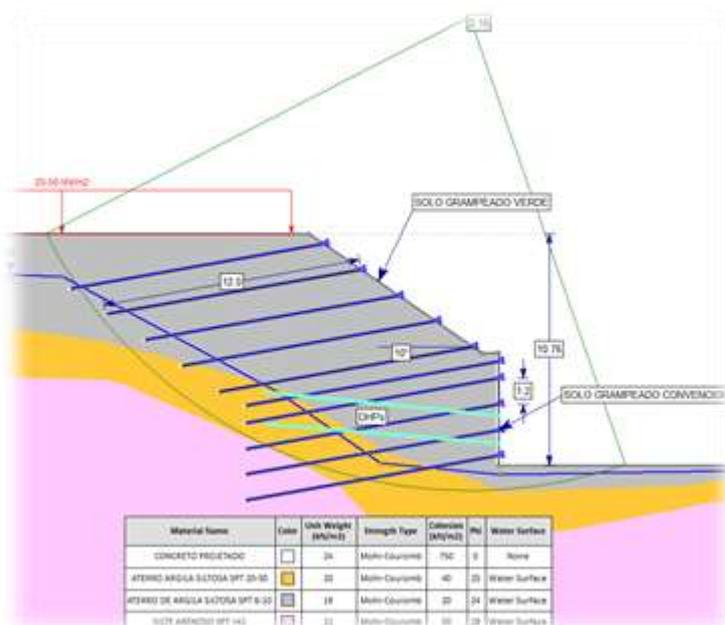
Os modelos de análise empregados foram Bishop Simplificado (1955), Spencer (1967) e Jambu (1973), através dos quais foi verificado o fator de segurança mais desfavorável. As sobrecargas e fatores de segurança estabelecidos são adequados às recomendações relativas à ABNT NBR11682/2009, conforme se pode identificar na interpretação de uma seção crítica a seguir representada pela Figura 07.

Figura 07: Interpretação de seção crítica – Etapa final de estabilização – Condição drenada.

Nas análises de estabilidade dos diversos modelos gerados para as contenções do empreendimento em questão foram atingidos fatores de segurança pós instalação de solo grampeado, acima de 1,80, de forma a atender os requisitos normativos vigentes .

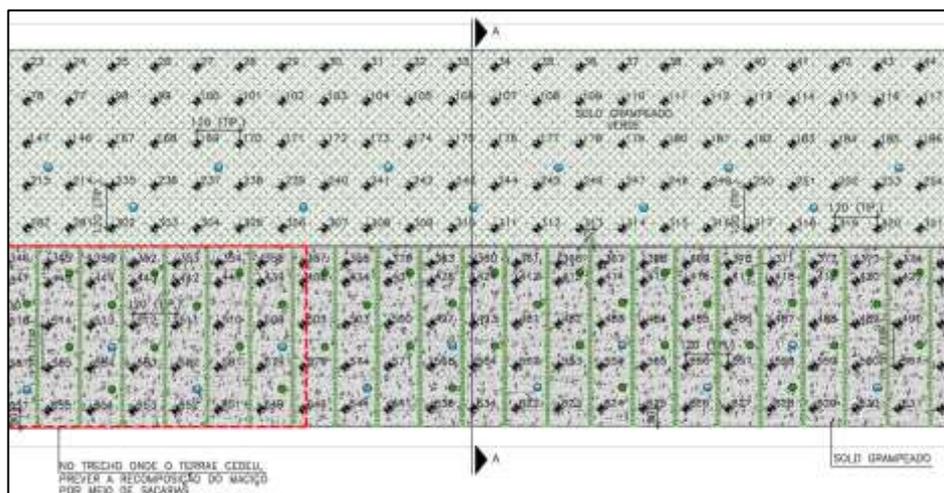
Tendo definidos todos os aspectos de dimensionamento, realizou-se o detalhamento do projeto, inserindo os devidos elementos que assegurassem o correto desempenho da contenção, tais como juntas verticais, elementos de drenagem superficiais, de paramento e profundos, sistema de ancoragem e etc. A Figura 08 trata da reprodução da vista criada no projeto relativo ao mesmo segmento da análise de estabilidade anteriormente representada.

Figura 08: Reprodução de trecho da vista do projeto.

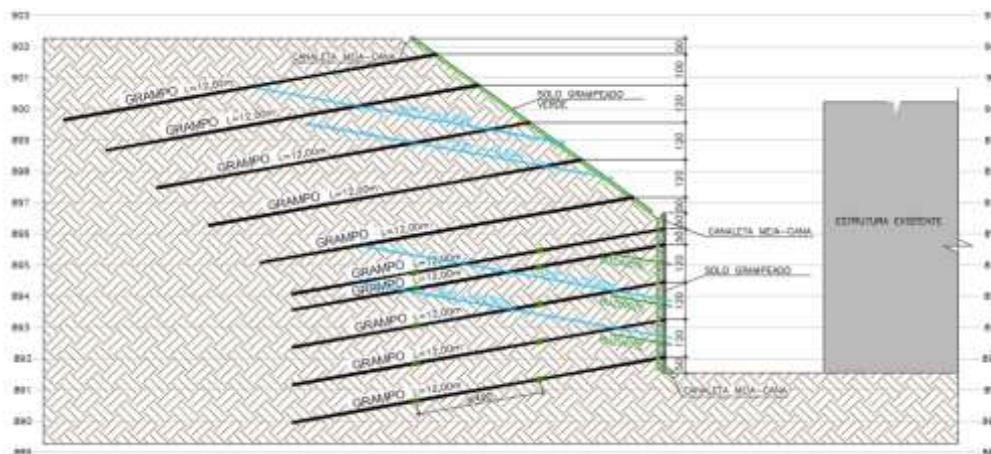
A Figura 09 reproduz o corte do projeto na seção crítica avaliada.

Figura 09: Reprodução do corte A:A do projeto.

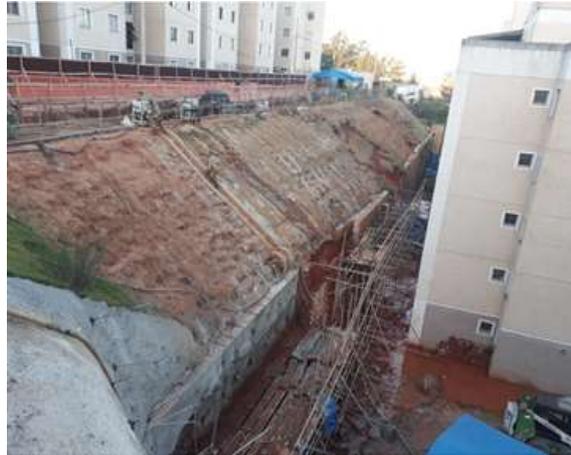
Figura 10: Corredor disponível para a obra.

A necessidade de retirada da face em blocos e do dreno de brita no costado do aterro, para que o solo grampeado fosse instalado diretamente na face do aterro em solo, gerou uma escavação que alargou o corredor existente entre os prédios e o talude.

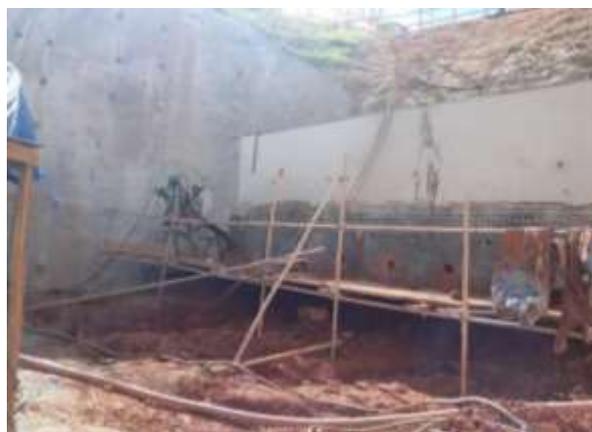
A perfuração para instalação dos grampos foi realizada através de perfuratriz manual elétrica, equipamento portátil, de fácil acesso para locais com pouco espaço disponível, e possui alta produtividade. Foram realizadas perfurações em solo, com diâmetro de 4” e comprimento de 12 metros. Em alguns pontos da obra ocorreu presença de rocha, não prevista nas sondagens. Para a perfuração em rocha foi utilizado cavalete de avanço manual e rotação hidráulica, equipado com martelo de fundo “*down the hole*”, que utiliza ar comprimido, conforme pode ser observado através da Figura 08.

Figura 11 – Cavalete de perfuração utilizando martelo de fundo.

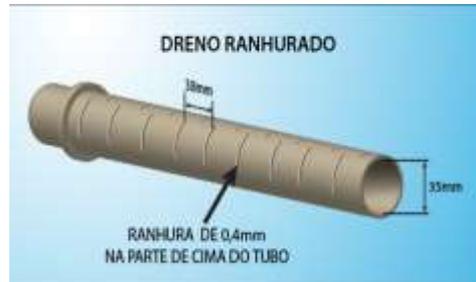
- DHP: Dreno sub-horizontal profundo: executado com tubos de PVC ranhurados para a captação de água, conforme ilustra a Figura 09.

Figura 12: Dreno ranhurado.

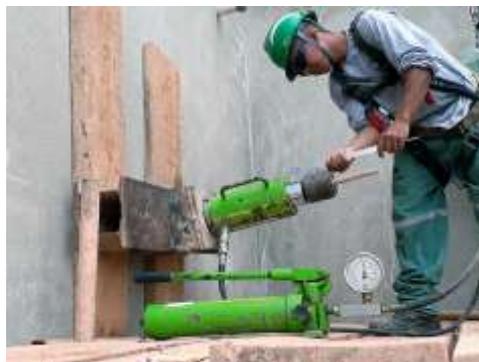
Foram realizados ensaios de arrancamento dos grampos instalados afim de aferir os parâmetros de cálculo, conforme Figura 10.

Figura 13: Ensaio de arrancamento

O ensaio de tração / arrancamento é realizado para a determinação da resistência ao arrancamento do grampo, que varia de acordo com o tipo de solo.

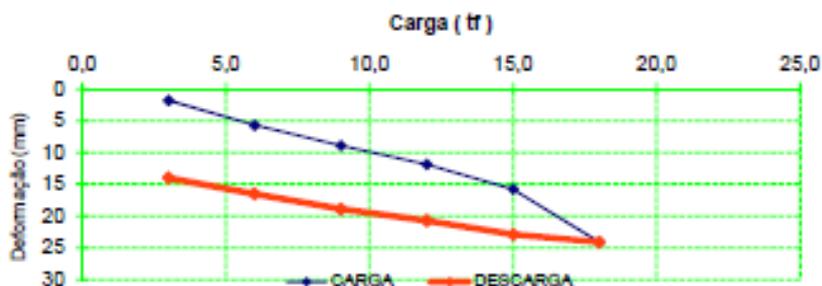
Através do ensaio de tração/arrancamento é gerado um gráfico contendo a curva de carga x deslocamento.

Figura 14 - Gráfico do ensaio de arrancamento de um dos grampos.

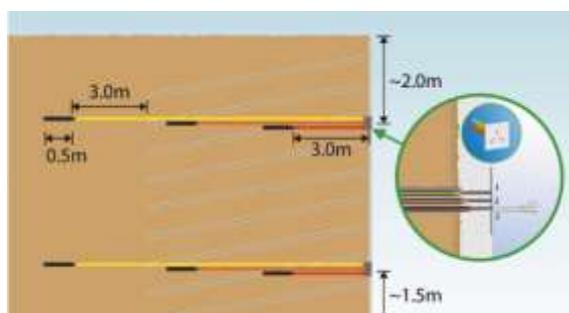
O controle das deformações do solo grampeado foi realizado através do controle de deformação horizontal da crista do talude, que é realizado através do uso de extensômetros múltiplos, que são construídos como se fossem um tirante composto por 3 fios de 8 mm, sendo cada fio ancorado em pontos diferentes no maciço e livres na cabeça para que sejam efetuadas leituras. O extensômetro é apresentado através da Figura 12.

Figura 12: Extensômetros múltiplos.

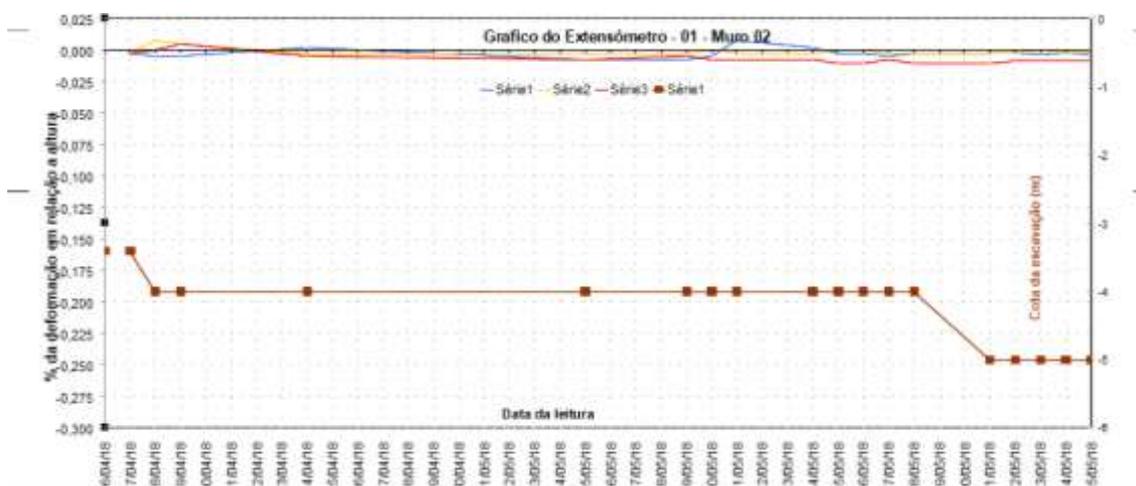
Figura 15 - Gráfico do extensômetro.

As leituras são realizadas através de medição por paquímetro entre a face do concreto e as barras do extensômetro, portanto medem a deformação horizontal da parede. Estas são realizadas diariamente e os resultados são plotados em um gráfico para avaliação, devido a variação de temperatura entre horários, o recomendado é que a medição dos extensômetros sejam realizadas sempre nos mesmos horários. Através da Figura 13 é possível visualizar um gráfico de deformações do extensômetro de número 01 que foi instalado no muro 02. Não temos registro de deformações verticais nas contenções e a montante delas.

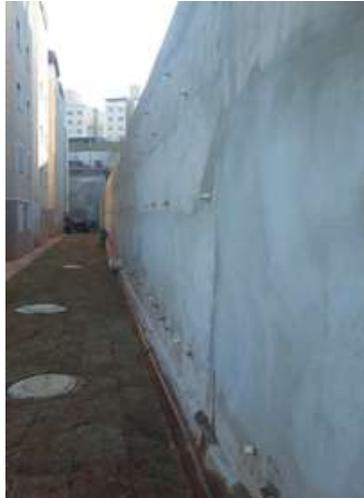
A obra finalizada pode ser vista através da Figura 14. É possível verificar que além da garantia de estabilidade do solo grampeado, ele apresenta uma melhor estética junto aos prédios do condomínio.

Figura 16: Obra de solo grampeado finalizada.
